ROUGE

***CONHEÇA MELHOR ESTE PROBLEMA DE
CORROSÃO EM SISTEMAS DE ÁGUA
PURIFICADA***

*Por Eng^a Fawler Morellato
Diretor de Desenvolvimento do Grupo Humma*

Este artigo apresenta estudo sobre o Rouge em Sistemas de Água Purificada, como ele se origina, quais os problemas que ele pode causar e como podemos combater-lo.

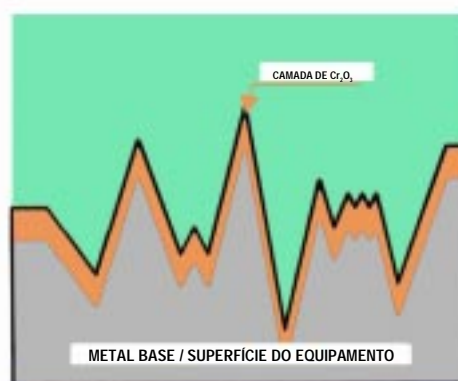
ILUSTRAÇÃO MOSTRANDO A MESMA SUPERFÍCIE APÓS TRABALHOS DE LIMPEZA QUÍMICA

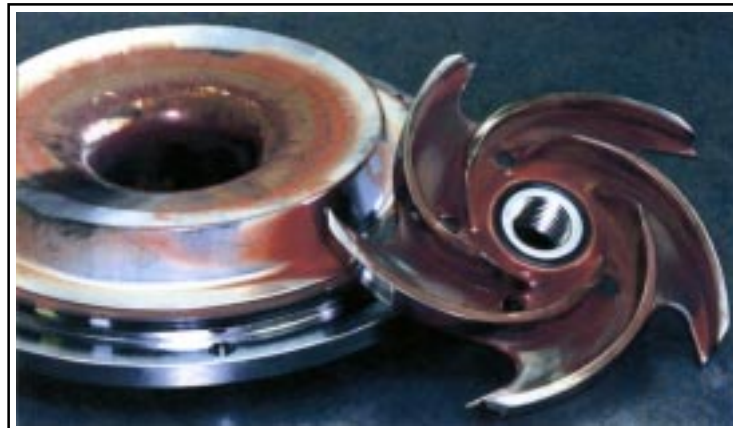
IMPELIDOR DE BOMBA CENTRÍFUGA

- A. *Formas*
- I. Partículas de metal que são oxidadas em WFI. Estas partículas são geradas em superfícies externas por erosão ou cavitação
 - II. Óxidos de fontes estranhas como de parafusos, porcas ou peças de aço carbono
- B. *As partículas e/ou óxidos são mantidos na superfície interna do tubo por atração eletrostática*
- C. *A superfície do aço inox embaixo do óxido não é afetada*
- D. *A composição do óxido não é a mesma do aço inox corroído*
- Partículas e/ou óxidos tem uma composição correspondente ao aço inox do qual foram originados, por exemplo, um impelidor de bomba

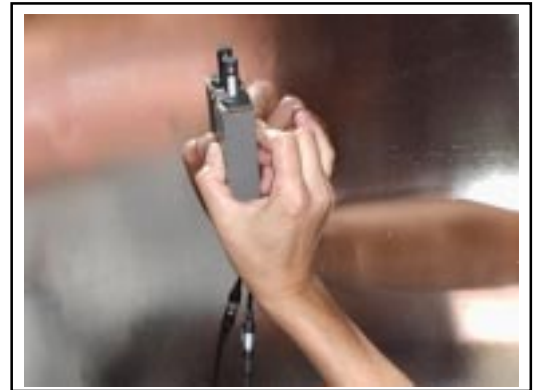
SUPERFÍCIE ELETROPOLIDA

Formação de um filme protetivo (Cr_2O_3) denso, espesso e homogêneo onde a razão Cr/Fe > 2

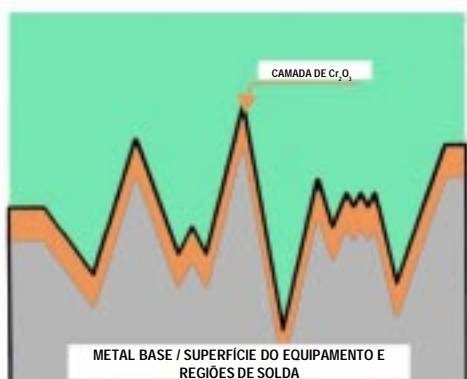
ILUSTRAÇÃO MOSTRANDO A MESMA SUPERFÍCIE APÓS PASSIVAÇÃO

A passivação química estabelece uma dinâmica progressiva da formação de um filme de Cr_2O_3 protetivo e “resistente à corrosão”.

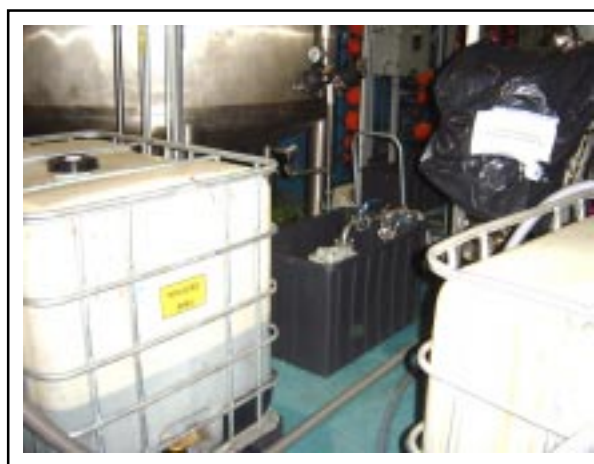
TRABALHO OPERACIONAL DE PASSIVAÇÃO
