ROUGE

CONHEÇA MELHOR ESTE PROBLEMA DE CORROSÃO EM SISTEMAS DE ÁGUA PURIFICADA

*Por Eng^a Fawler Morellato
Diretor de Desenvolvimento do Grupo Humma*

Este artigo apresenta estudo sobre o Rouge em Sistemas de Água Purificada, como ele se origina, quais os problemas que ele pode causar e como podemos combater-lo.

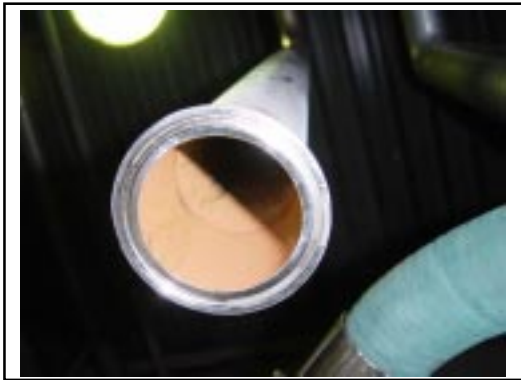
TRECHO DE TUBULAÇÃO COM ROUGE

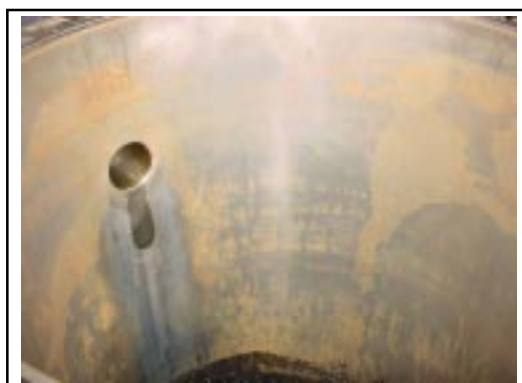
PAREDE INTERNA DE UM TANQUE DE ÁGUA PURIFICADA APRESENTANDO ROUGE

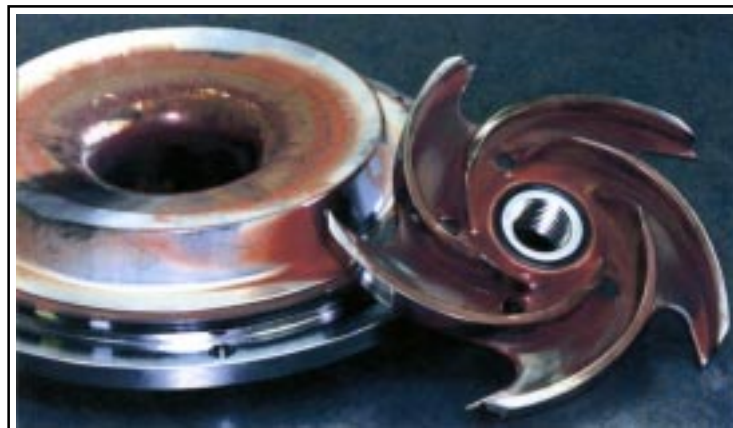
IMPELIDOR DE BOMBA CENTRÍFUGA

- A. *Formas*
- I. Partículas de metal que são oxidadas em WFI. Estas partículas são geradas em superfícies externas por erosão ou cavitação
 - II. Óxidos de fontes estranhas como de parafusos, porcas ou peças de aço carbono
- B. *As partículas e/ou óxidos são mantidos na superfície interna do tubo por atração eletrostática*
- C. *A superfície do aço inox embaixo do óxido não é afetada*
- D. *A composição do óxido não é a mesma do aço inox corroído*
- Partículas e/ou óxidos tem uma composição correspondente ao aço inox do qual foram originados, por exemplo, um impelidor de bomba

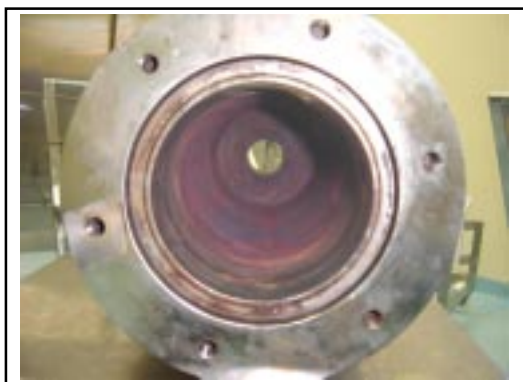
- ***Classe 2: Rouge proveniente de oxidação in situ da superfície do aço inox onde o mesmo é localizado***

- A. *Resulta da baixa razão Cr/Fe (<1) e aparece relacionado com superfícies polidas mecanicamente e não passivadas quimicamente.*
- B. *A superfície embaixo do rouge aparece “ativa” com corrosão por pits, fissura, etc.*
- C. *Cloretos podem desempenhar um papel maior, mas isto deve ser provado com testes adicionais*

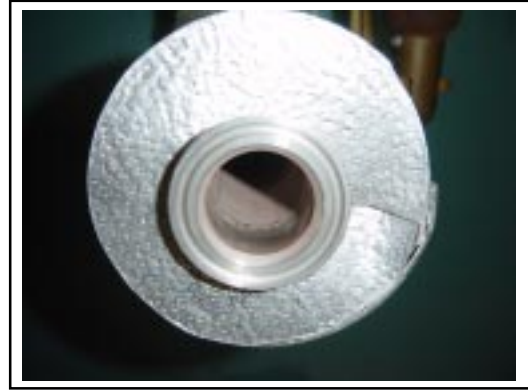
• **Classe 3: Rouge de Óxido Preto**

A. *Origina-se em Serviços de Vapor de Alta Temperatura*

B. *Existente em duas formas:*

I. Preto lustroso sobre superfícies eletropolidas. Estes são bastante estáveis.

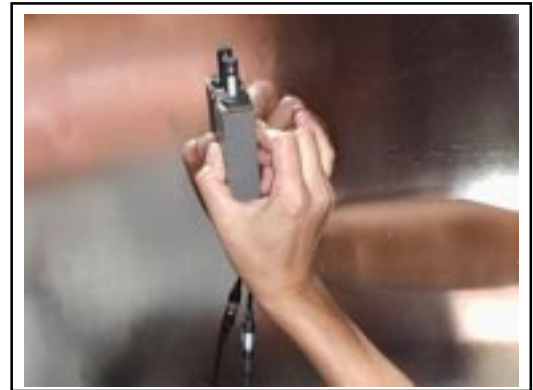
SUPERFÍCIE ELETROPOLIDA

Formação de um filme protetivo (Cr_2O_3) denso, espesso e homogêneo onde a razão Cr/Fe > 2

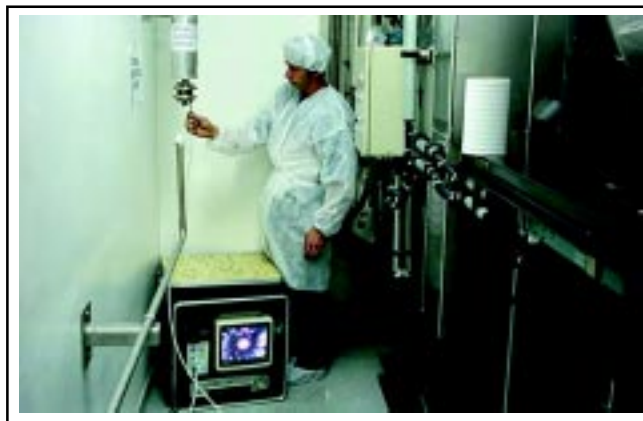
- ***Inspeção para Qualidade de Solda (utilizar técnicas de Endoscopia Industrial).***
